Solução de problemas

Indicadores Comuns e suas Etapas de Solução

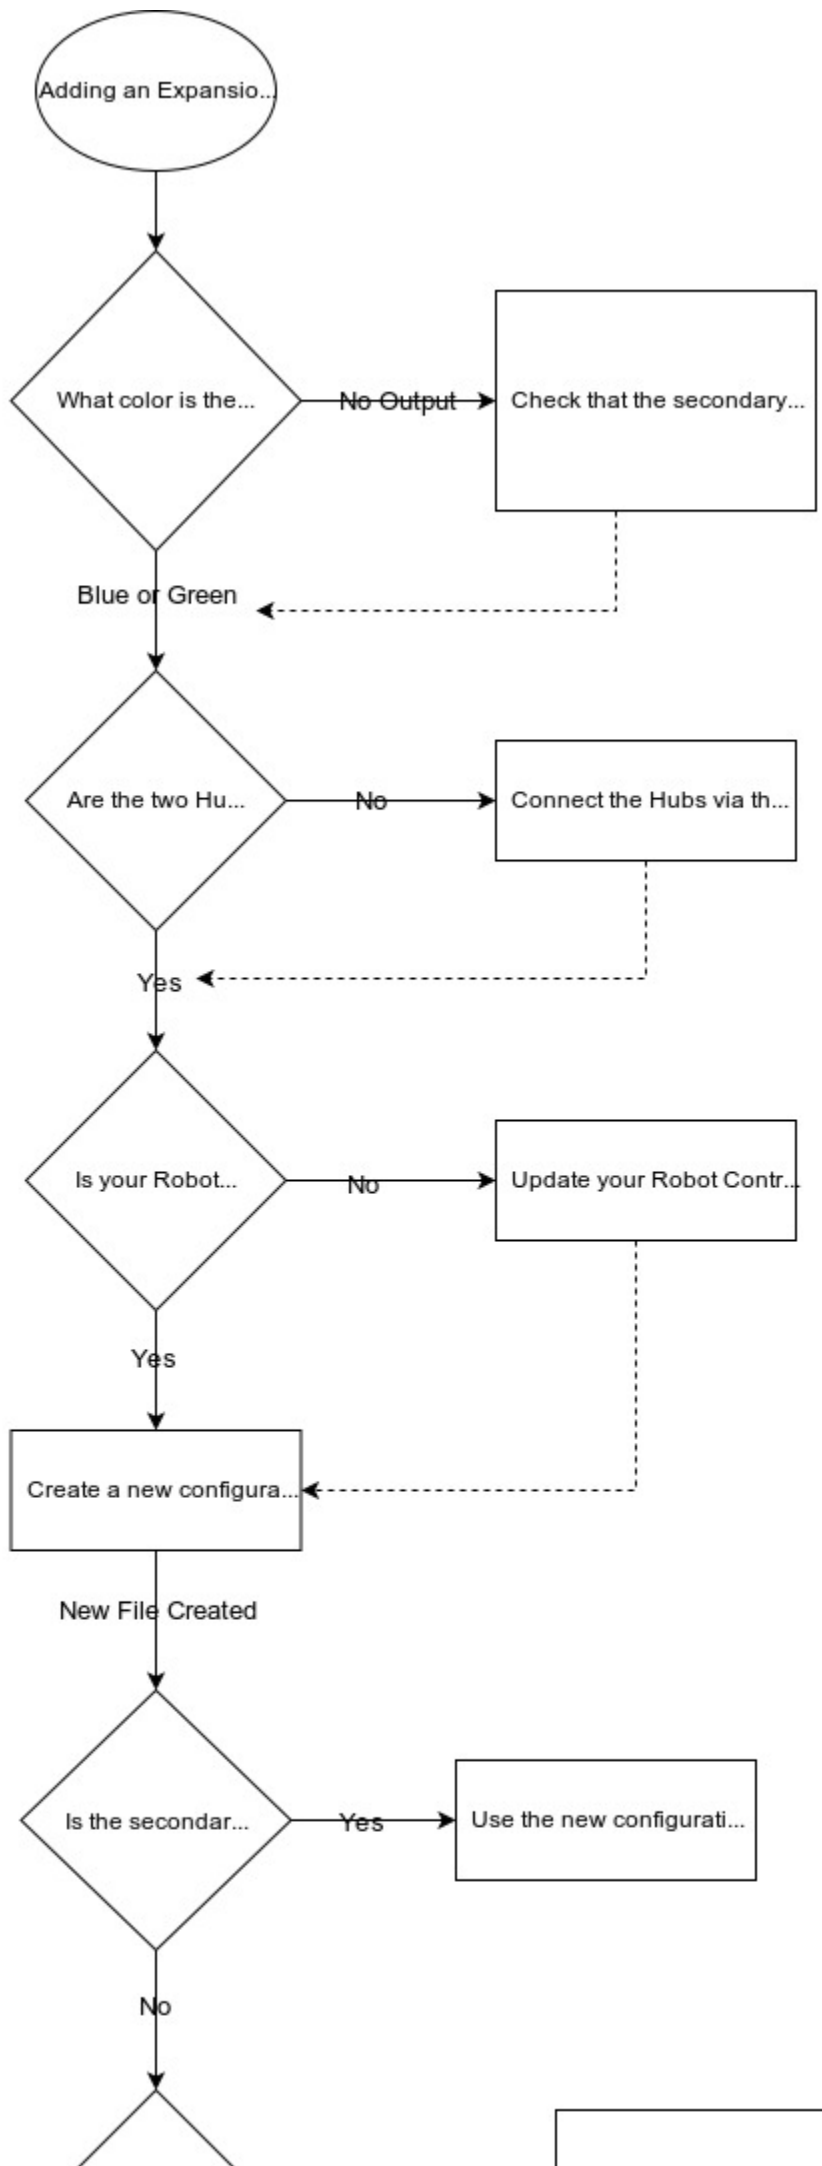
Problemas ao Visualizar um Expansion Hub Secundário

Os passos abaixo utilizam informações fornecidas no artigo "Adicionando um Expansion Hub". Utilize este artigo para orientação enquanto você percorre o fluxograma de solução de problemas.
