Solução de problemas

Indicadores Comuns e suas Etapas de Solução

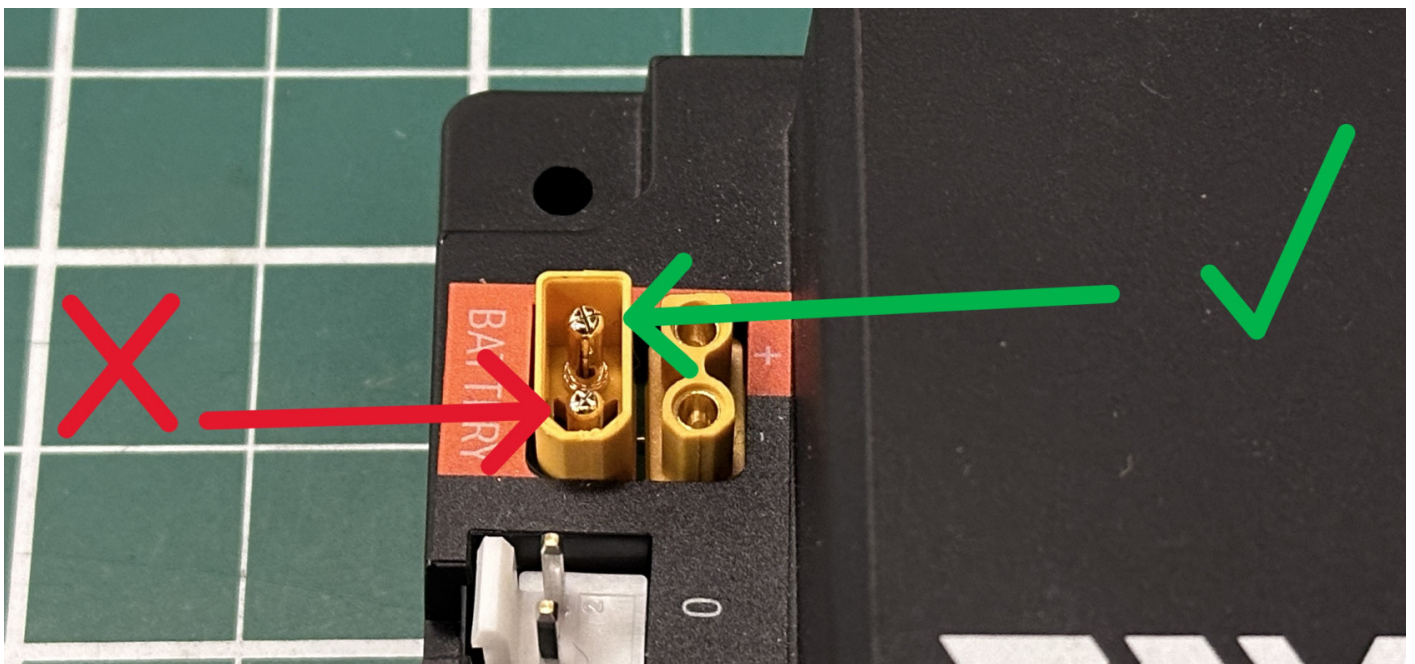
Os pinos XT30 estão comprimidos

A causa mais comum de uma porta XT30 frouxa ou solta é o encurtamento dos pinos dentro do conector XT30 macho em seu Hub. Cada pino do conector XT30 macho é composto por 4 pontas que devem ter um pequeno espaço entre elas. Na imagem abaixo, o pino superior possui a quantidade correta de espaço, enquanto o inferior está visivelmente comprimido. No entanto, um pino XT30 ainda pode estar muito comprimido mesmo se houver espaço visível.

Para ajudar a reparar os pinos XT30 comprimidos, recomendamos o uso de um Estilete X-ACTO ou uma lâmina muito fina semelhante para separar ligeiramente as pontas. Por favor, tenha extrema cautela ao realizar este reparo, pois expandir as pontas demais pode fazer com que o conector XT30 não se encaixe corretamente.

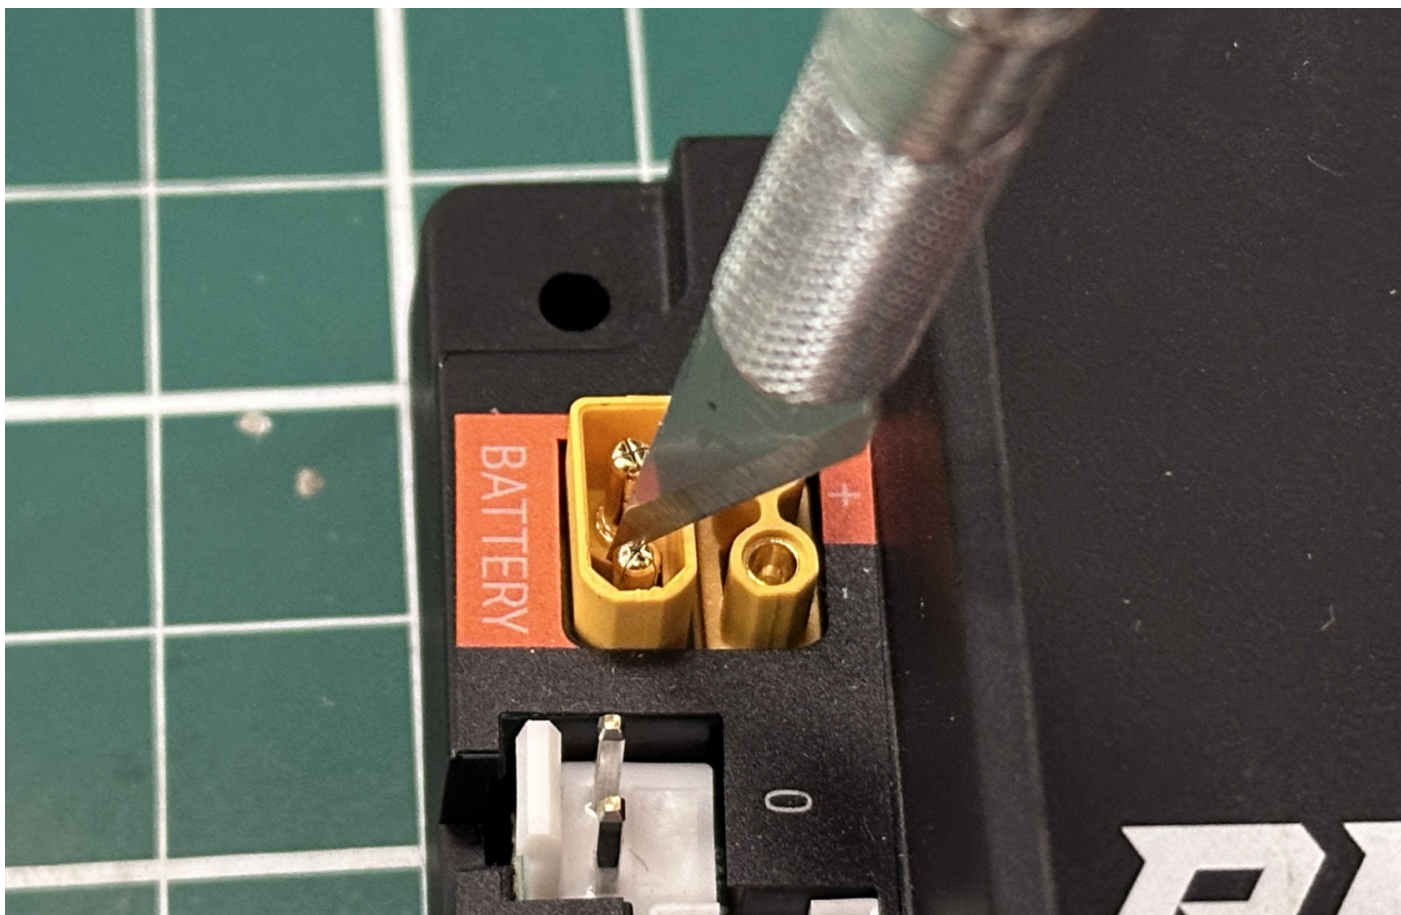
Após separar ligeiramente as pontas, os conectores XT30 macho e fêmea devem ter uma conexão mais segura

Novamente, lembre-se de que este reparo precisa ser feito com cuidado, pois estender demais as pontas do conector XT30 pode enfraquecê-las e fazer com que percam sua forma. Devido à natureza desse tipo de dano ou desgaste em seu Hub, pinos comprimidos ou excessivamente estendidos não estão cobertos pela garantia.
