# Solução de problemas

# Problemas ao Visualizar um Expansion Hub Secundário

## Conectando um Expansion Hub secundário

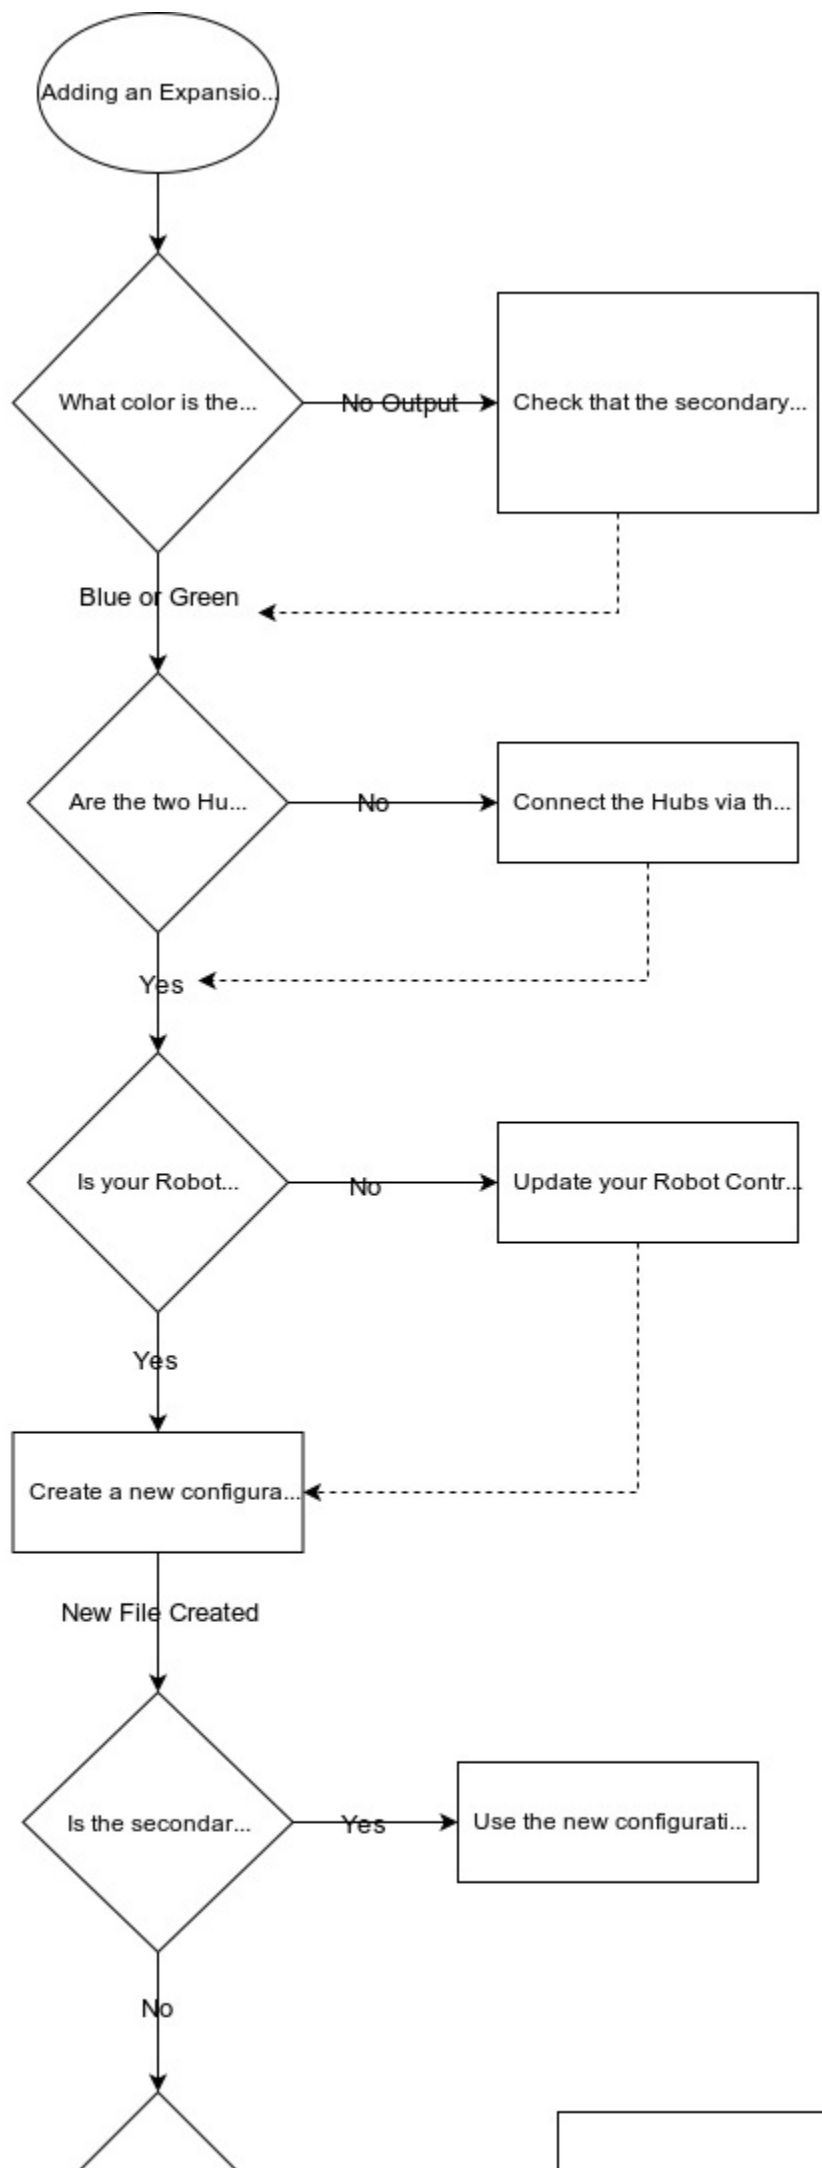
Os passos abaixo utilizam informações fornecidas no artigo "Adicionando um Expansion Hub".  
Utilize este artigo para orientação enquanto você percorre o fluxograma de solução de problemas.

Se estiver tentando conectar dois Expansion Hubs, confirme que o primeiro Expansion Hub está conectado ao Controlador de Robô. Em seguida, altere o endereço do Expansion Hub. Para obter informações sobre como alterar o endereço do Expansion Hub, consulte o artigo [FTC Wiki sobre o uso de um segundo Expansion Hub](#).
